# HENKILÖ- JA PAKETTIAUTOJEN MAALAUKSEN LAATUKRITEERISTÖ

## 2024

Laajan yhteistyön ja yhteisen ymmärryksen tuloksena syntynyt kriteeristö korjausmaalausten tasalaatuisuuden varmistamiseksi.

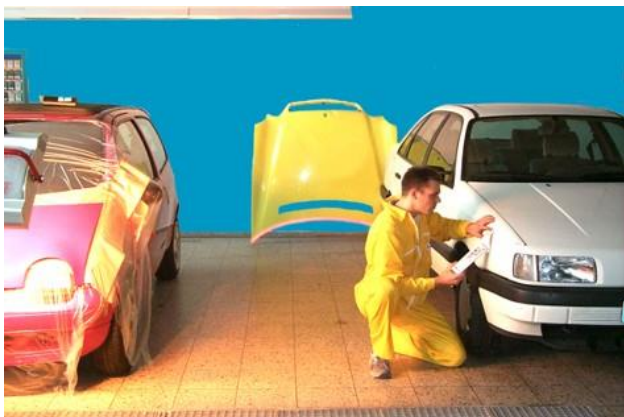
**Kuva 1. Väärä tarkastustapa**

- Huolellisesti puhdistetut pinnat (tarvittaessa viereisten osien puhdistus ja kiillotus tarpeelliselta osaltaan).
- Sisätiloissa, 1500–2000 luxin valaistus kohdepintaan.
- ”Neutraali” päivänvalo noin 5500 K:n värilämpötila (ei aiheuta värisävyn vääristymää).
- Arvioinnissa on otettava huomioon kaikki eri suuntiin valoa taittavat pinnat.
  - Ovet ja luukut suljettuna.

- Mahdollisten epäpuhtauksien ja valumien osalta arviointietäisyys on 1,0 m.
  - Mahdollisten epäpuhtauksien mittausta ja kokoluokitus tehdään suurennuslasia käyttäen, mikäli osapuolet ovat tilanteesta eri mieltä.
- Pohjatöiden arviointietäisyys alueilla 1 & 2 on 0,5 m ja alueella 3 on 1,0m.
- Arvioitaessa värieroavaisuuksia (sävyeroa) ja pintarakennetta suositellaan, että kohde tarkastetaan myös ulkona, mutta ei suorassa auringonvalossa.
  - Poissuljettava myös ympäristöstä johtuvat vääristymät ja heijastukset.

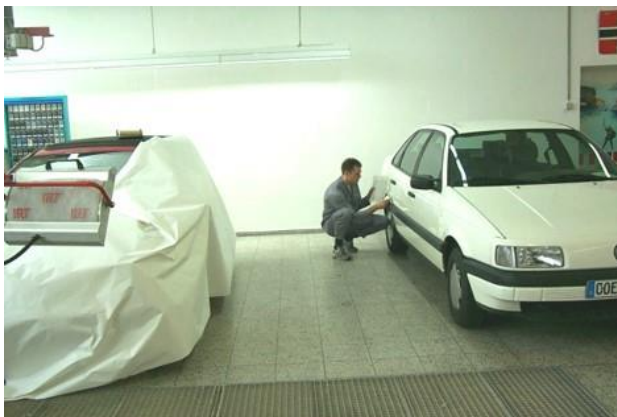
**Kuva 2. Oikea tarkastustapa**

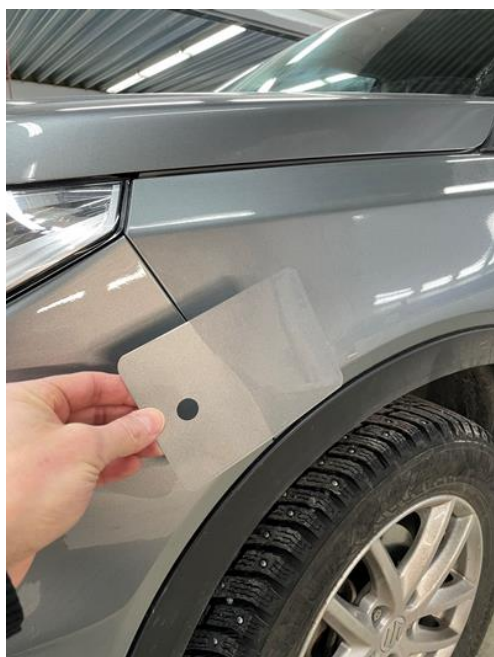
Kuva 3.

Esimerkki kappaleiden eri tasokulman vaikutuksesta värisävyyteen.

Kuvassa maalattu värimalli, joka on taitettu keskeltä. Tämä demonstroi puskurin ja etulokasuojan välistä kulman muutosta.

- Muoviosien värisävy, joissa alkuperäiseen osaan verrattavat poikkeamat ovat sallittuja.
- Mahdollisten efektivärien (metalli- ja helmiäissävyt) sävyerojen taustalla on usein lisäosien poikkeava asennuskulma korin kiinteisiin osiin verrattuna. Tämä tarkoittaa sitä, että vaikka lisäosa ja korin kiinteä osa olisivat täysin saman sävyisiä, väriero on havaittavissa, kun osat ovat asennettuina. Näissä tapauksissa sallitaan pieni väripoikkeama.

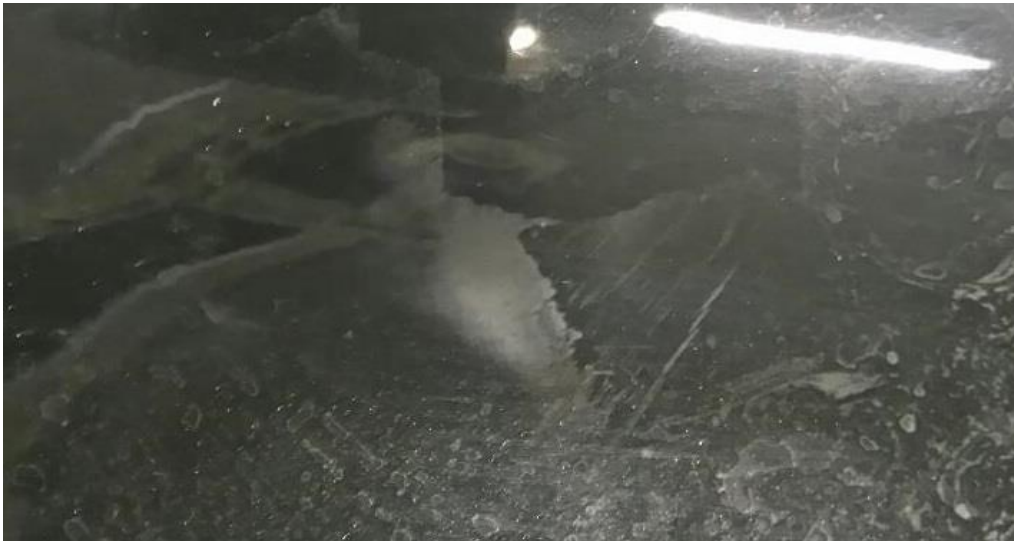
Kuva 6.

### 4.7.1 Väri-/ lakkasumu

**Alueet 1-2:** Ei hyväksytä

**Alue 3:** Väri-/lakkasumu, joka näkyy 1,0 m päästä tai kauempaa, ei hyväksytä

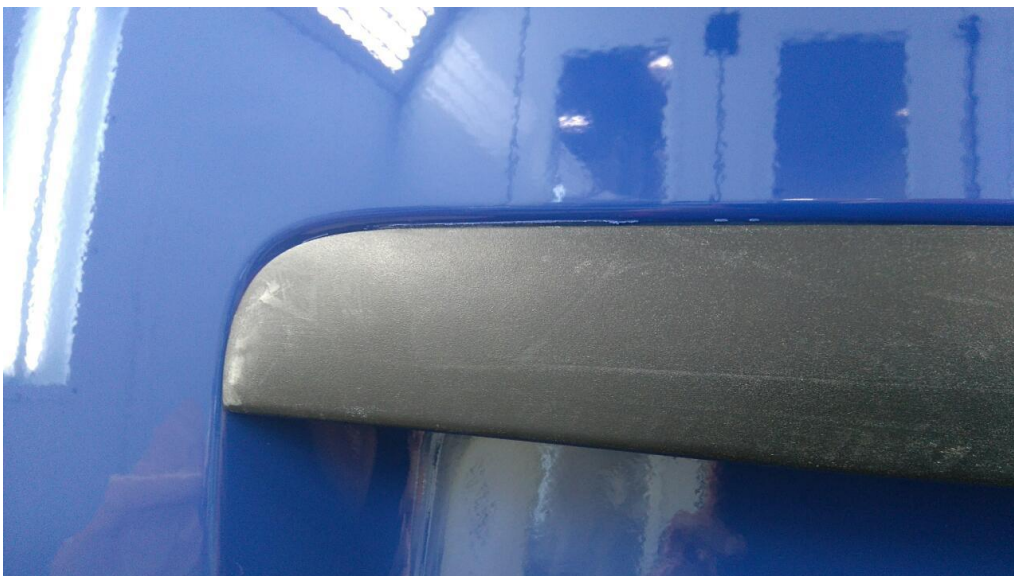
Kuva 7.

### 4.7.2 Suojausvirheet

**Alue 1:** Ei hyväksytä näkyviä suojausrajoja

**Alue 3:** Sallitaan, ei huomautettavaa

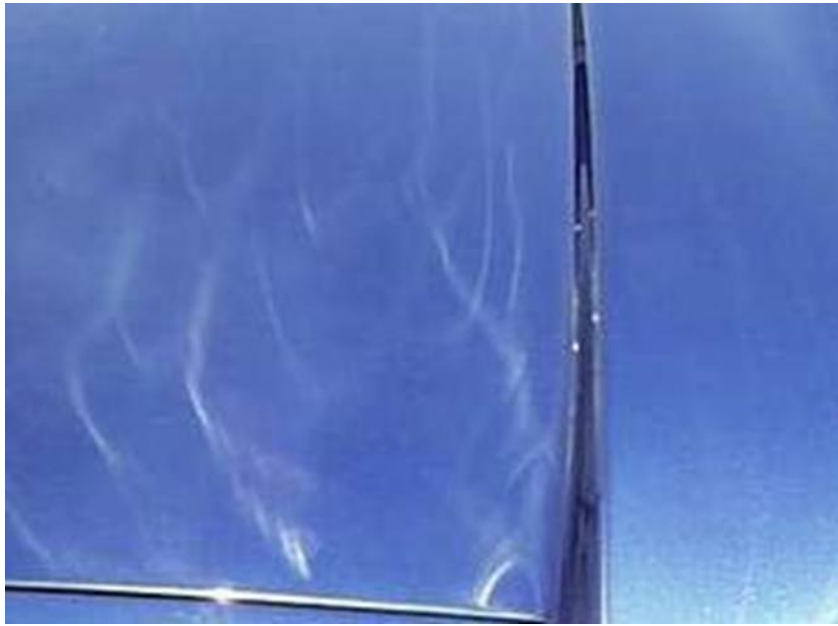
Kuva 8.

### 4.7.3 Kiillotusvirheet

**Alueet 1-2:** Näkyviä kiillotuksen jälkiä, mattapintaa tai mikrohiontajälkiä ei hyväksytä

**Alue 3:** Sallitaan, ei huomautettavaa

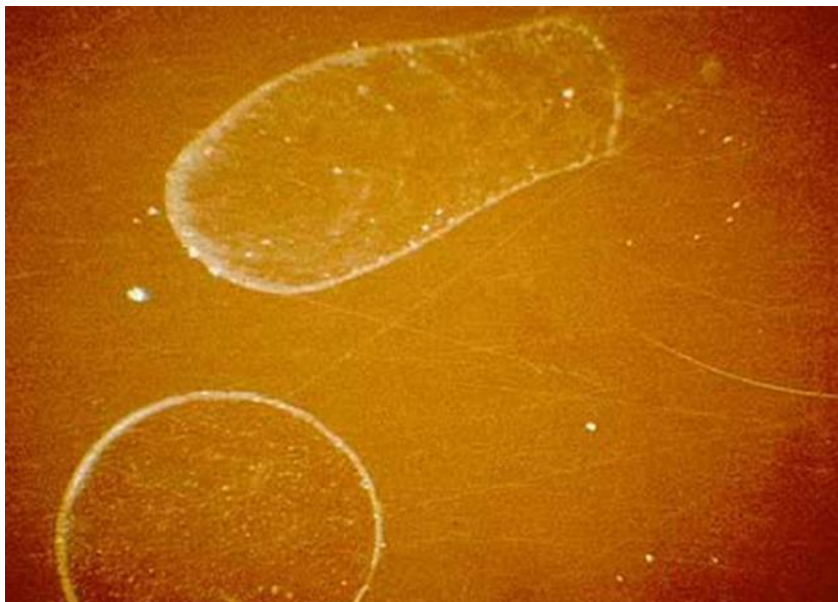
Kuva 9.

### 4.7.4 Vesiläiskät

**Alueet 1-3:** Ei hyväksytä

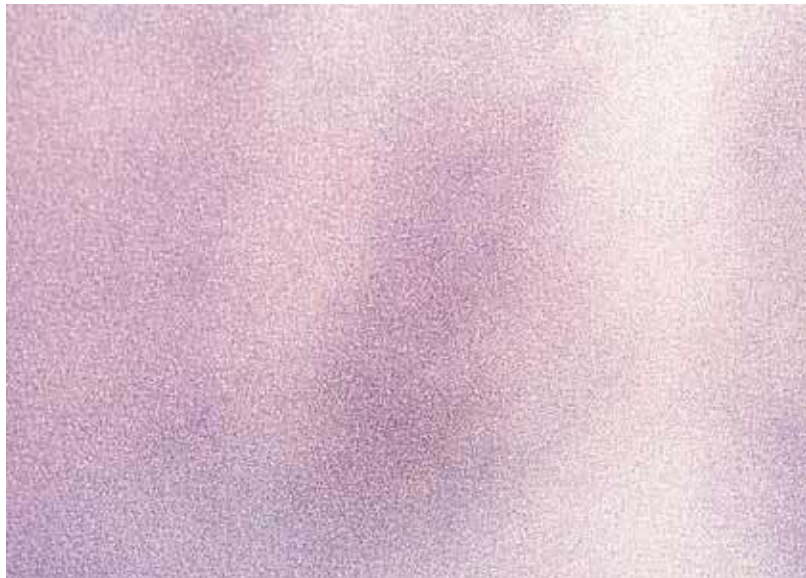
Kuva 14.

#### 4.7.9 Pilveily / Värimassan raidat

**Alueet 1-2:** Ei hyväksytä

**Alue 3:** Sallitaan, ei huomautettavaa
